## GRAU EN CIÈNCIES I TECNOLOGIES DE L'EDIFICACIÓ

### TREBALL FINAL DE GRAU

Reforma i canvi d'ús de l'Antic Ajuntament de Sant Feliu de Codines, situat al carrer Vic nº 1, a Escola Municipal de Música

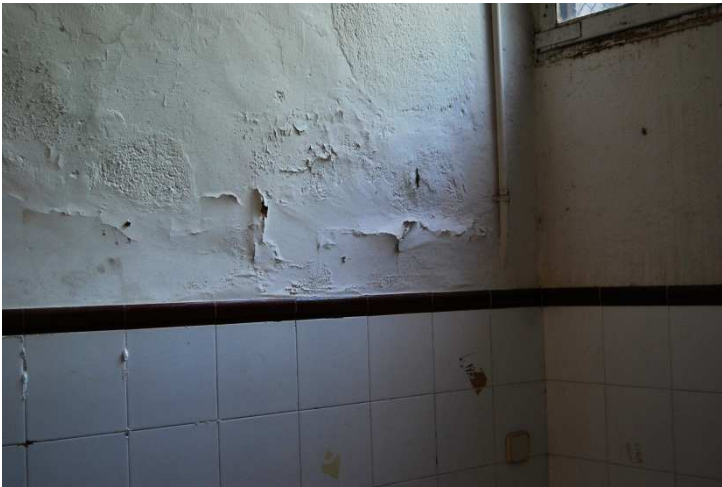
PATOLOGIA Nº	
02	HUMITAT PER CAPILARITAT
Localització	Documentació fotogràfica

L'humitat la trobem a la Sala de Visites de la Planta Baixa. En concret, a la paret mitgera.	
Descripció patologia	
<p>Humitats a la paret mitgera de la planta baixa d'uns 90cm. d'alçada. És molt probable que la proximitat a una zona humida provoqui el gran creixement de la humitat</p> <p>Aquesta humitat segurament ve per la poca impermeabilització que hi ha en el terreny i la porositat de la paret, on les dues coses sumades fa que hi hagi aquesta humitat per capil·laritat.</p>	
Solució	
Un tractament de de les humitats amb un sistema de electroosmosis activa, invertirem el sentit ascendent de l'aigua i així, evitarem que pugui.

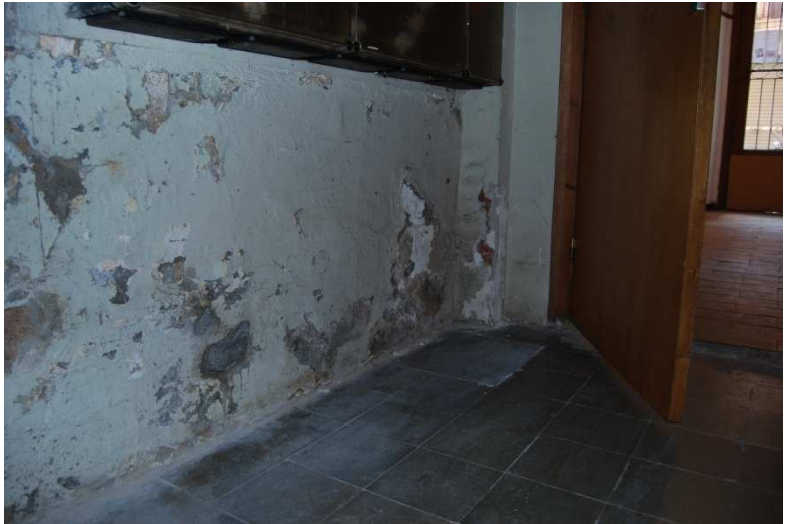
Aquesta patologia la trobem a Planta Baixa, a la paret mitgera que tenim en el passadís.	
Descripció patologia	
<p>Humitats per capil·laritat en la paret mitgera de la Planta Baixa. L'altura de la humitat és entre 40-60cm. El fet que no toqui el sol en tot el dia i segurament, la poca impermeabilització del terreny, fa per tant, que la paret, majoritàriament feta amb materials porosos pugui absorbir l'aigua del terreny.</p>	
Solució	
Un tractament de les humitats amb un sistema de electroosmosis activa, invertirem el sentit ascendent de l'aigua.

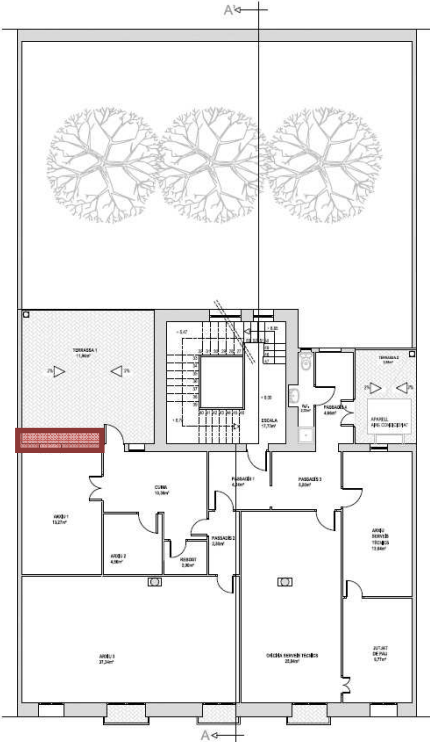
<p>Desprendiments a sota la finestra de l'arxiu de la Planta Segona.</p>

Descripció patologia	
Despreniment de les capes d'acabat a la paret a sota la finestra. Això ha passat degut a la situació de la paret. Les possibles humitats per filtració per la finestra. Altres causes al problema poden ser el moviment elàstic del suport i la falta d'elasticitat de les capes d'acabat.	
Solució	
Repicar tota la capa d'acabat en la seva totalitat. Seguidament, aplicarem una malla metàl·lica i re-farem la capa d'acabat amb un morter amb gran plasticitat, per absorbir els moviments higro-tèrmics. Per acabar, donarem diverses capes de pintura plàstica.

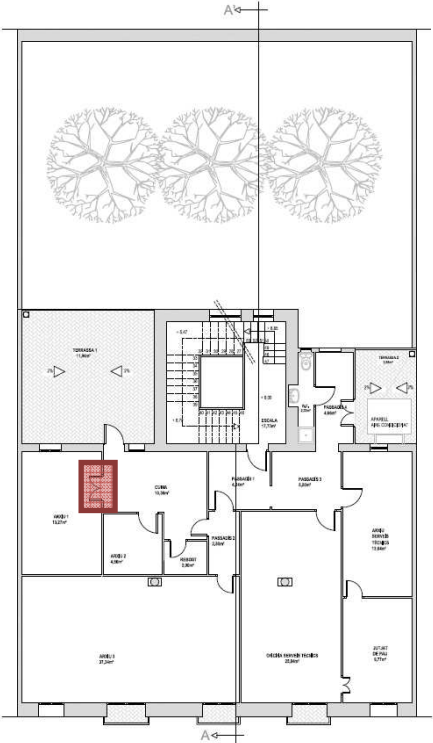
<p>Esquerda horitzontal envoltant tota la porta del arxiu de la Planta Segona.</p>

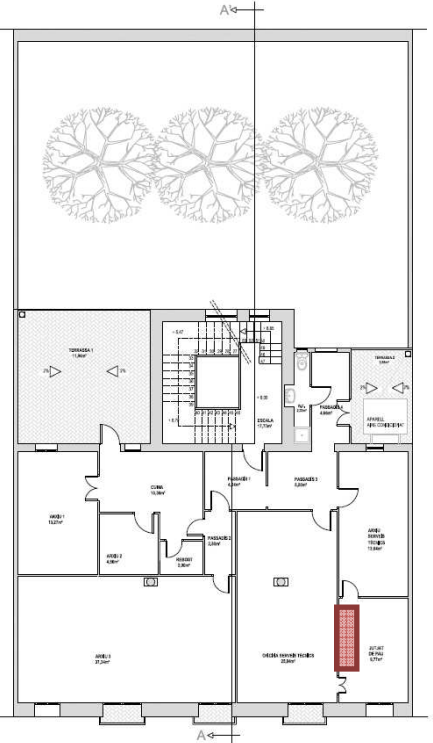
<p>Esquerda en parament vertical al jutgat de pau situat a la Planta Segona.</p>	 
Descripció patologia	
<p>L'esquerda que hi ha en els jutjats de pau és totalment horitzontal en la part inferior de la paret. Les possibles deformacions que pateix el forjat a fet que aparegui un assentament continu en aquesta zona i per tant, en la part més dèbil de la paret, ha sorgit aquesta esquerda.</p>	
Solució	
<p>El primer que s'ha de fer és parar la causa. Per això, reforçarem el forjat per tal de parar l'assentament que provoca l'esquerda. Un cop fet això, netejarem bé la fissura i injectarem morter amb propietats plàstiques i expansives per tal de assegurar que s'omple l'esquerda.</p>

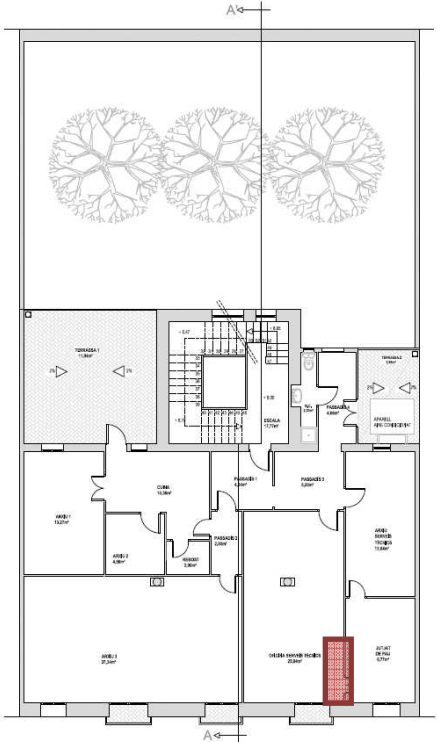
<p>Esquerda pròxima a la porta que comunica l'oficina de serveis tècnics i els jutgats de pau de la Planta Segona.</p>

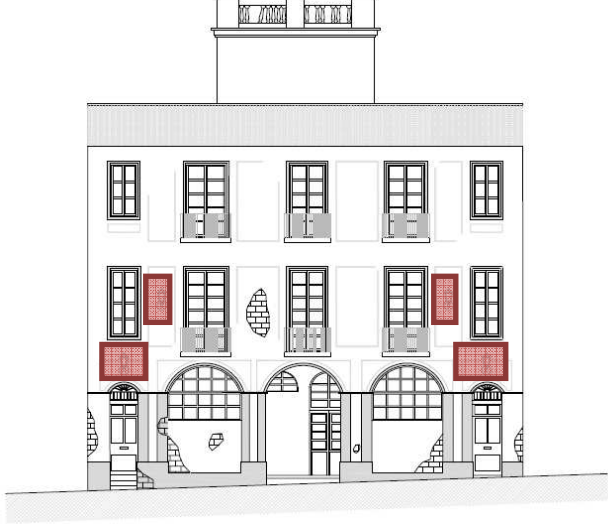
<p>Corrosions en totes les faroles que hi ha en la façana principal de l'Ajuntament.</p>

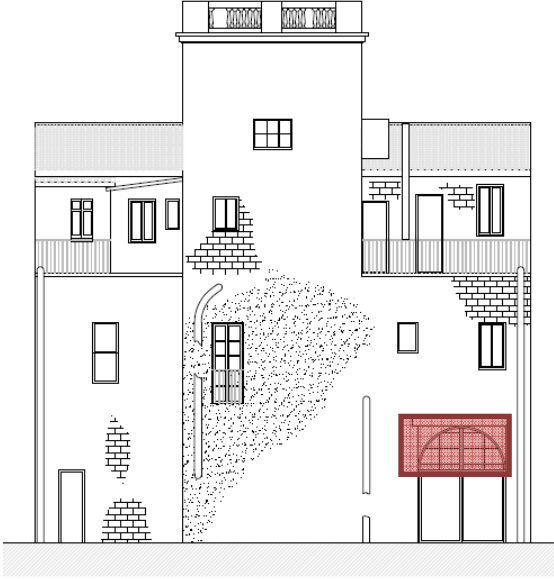
<p>Oxidacions als elements metàl·lics que conformen la porta gran de la façana posterior.</p>	 
Descripció patologia	
<p>Els elements metàl·lics indicats, estan sota els efectes de l'oxidació gràcies als agents exteriors com la humitat de l'ambient o l'aigua de les pluges.</p> <p>A més a més, el fet d'estar a la cara humida de l'edifici, fan que aquest tipus de patologia sigui més acusada que en d'altres llocs on també s'ha pogut trobar.</p>	
Solució	
<p>La superfície metàl·lica serà netejada amb un tractament antioxidant. Un cop netejada, la pintarem amb pintura antioxidant amb un color semblant al original.</p>

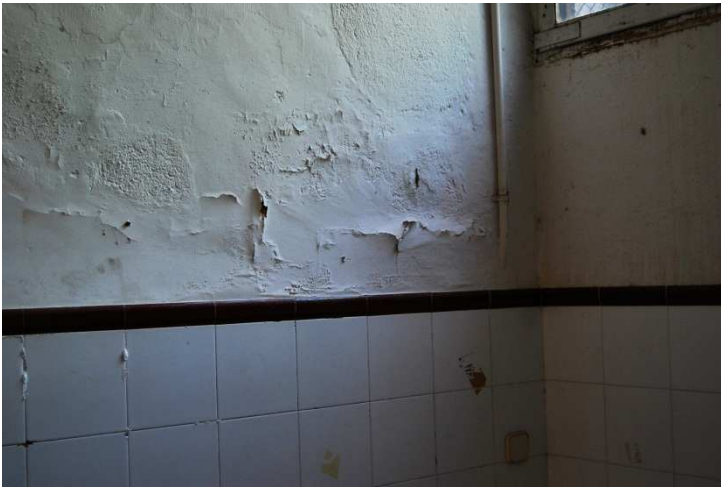
Moisture is found in the Visit Room of the ground floor, specifically in the party wall.	
Pathological description	
Moistures in the party wall of the ground floor are about 90cm high. It's likely to being caused because of its proximity to a wetland. This is probably due to the lack of moisture sealing on the ground and the porosity of the wall. All in all, both things combined cause the capillary moisture.	
Solution	
A moisture treatment with an electro-active system, to invert the ascending water and thus avoiding the water to rise.

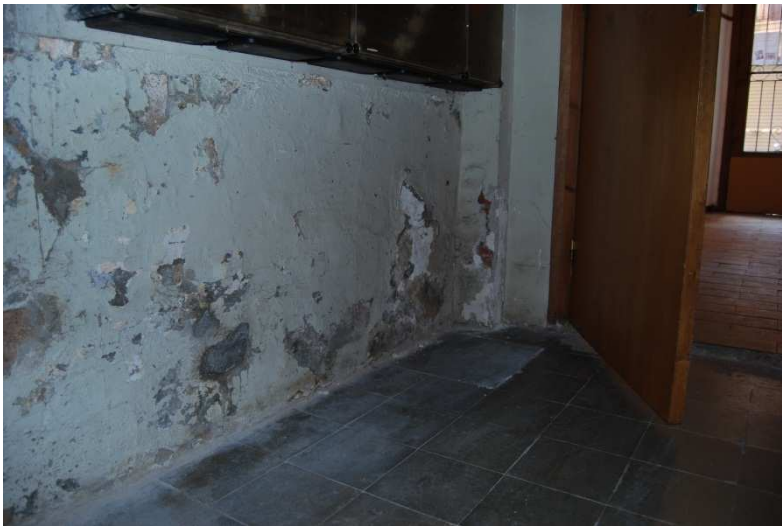
This pathology is found in ground floor, in the corridor party wall.	
Pathological description	
Moistures by capillarity in the party wall of the ground floor. The height of the moisture is between 40-60cm. The fact that it does not get the sun on the wall and probably the low waterproofing of the ground, makes the wall, mostly made of porous materials and absorbs all the water that comes from the land.	
Solution	
A moisture treatment with an electro-active system, to invert the ascending water and thus avoiding the water to rise.

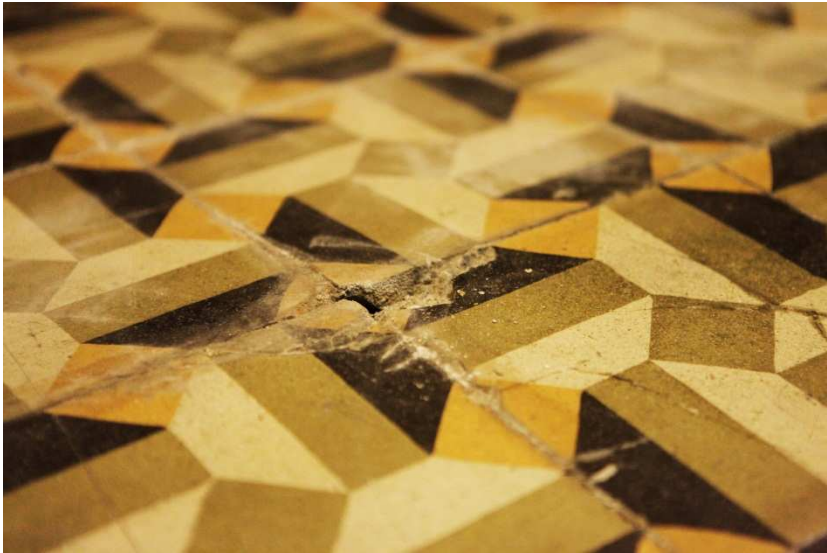
Pathological description	
Floor has supported too much weight and also expansions and contractions of the ground because of the temperature. But the floor has not enough space to expand and it has caused some pieces raise and corners break.	
Solution	
The solution would be replacing the affected tiles and also adding expansion joints that allow the land to be contracted or expanded without problems and thus, avoid the old problems.

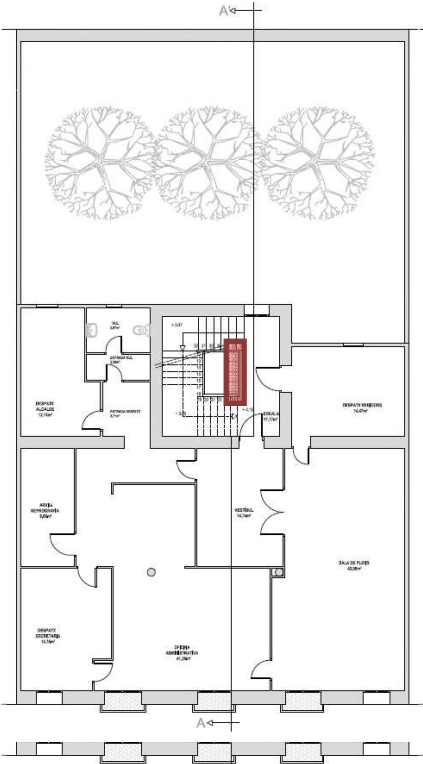
</div> <div>Crack in the stairwell, on the first floor.</div>

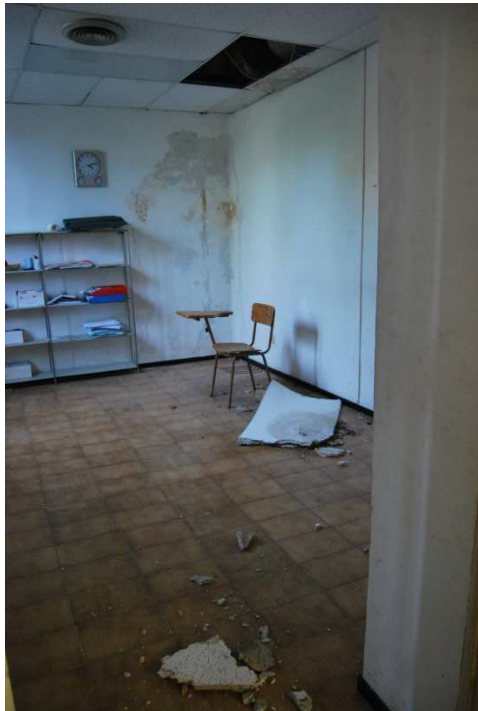
In the councillors office, on the first floor.	
Pathological description	
The shedding of some of the false ceiling plates are due to the flooding caused by the winter frost which broke the plumbing system. The water softened the roof and caused the deformation of some of the false plates, which finally fell down.	
Solution	
The right solution would be to let the roof dry and once it is completely dried, replace the fallen plates for new ones with similar characteristics.

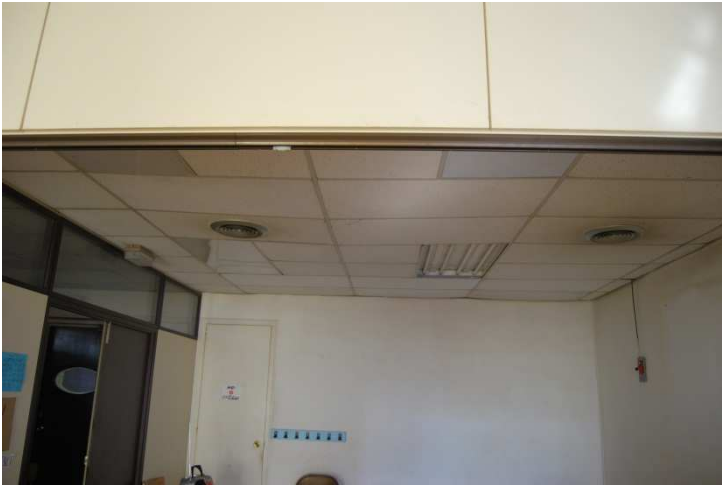
Pathological description	
<p>Convexity of the cardboard plaster that form the false ceiling. The last flooding and frosts caused the rupture of some water ducts softening the ceiling and therefore taking a new shape. Although currently are holding, as it is shown in the picture, it would not be surprising that these fall down by the force of gravity and other efforts.</p>	
Solution	
<p>Replace the cardboard plaster ceilings which have been affected with new similar plates.</p>

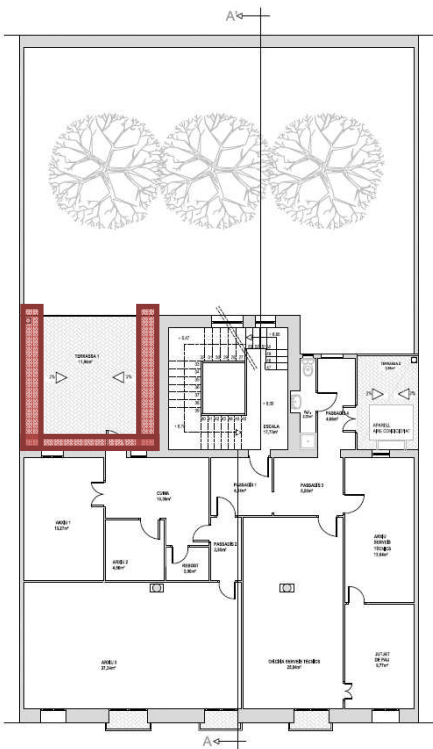
<p>Erosion located on the walls of the terrace of the second floor.</p>

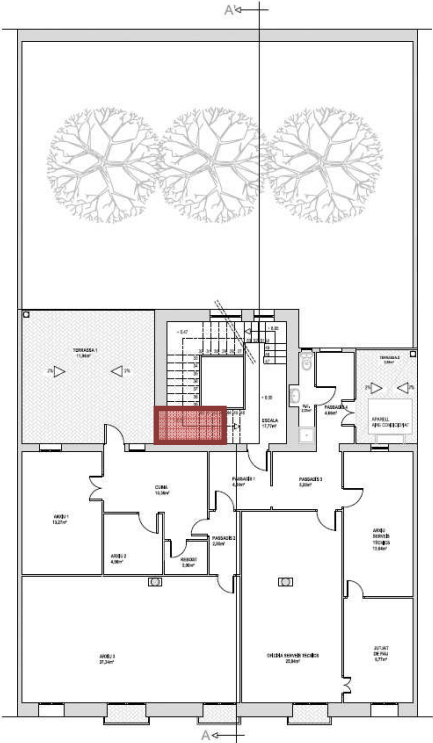
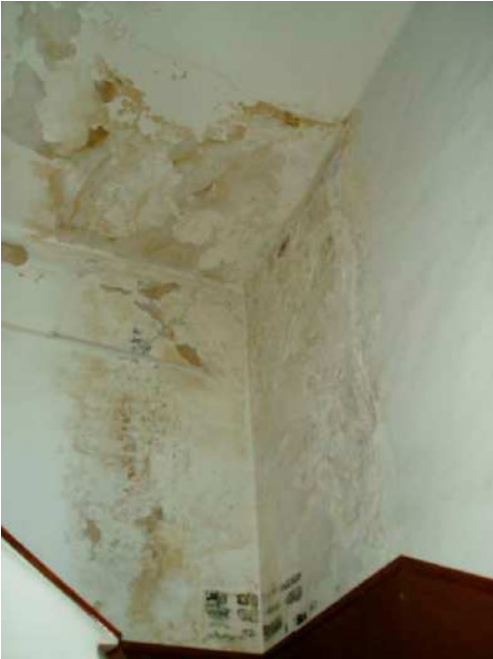
Moisture in the stairwell.	
Pathological description	
<p>This moisture is the most noticeable you can find in the building. The situation of the moisture helps to understand where it comes from. The moisture is under the roof and also just where the roof meets with the vertical face of the tower. The erosion of the materials which form the wall, have increased the porosity. Besides, at this point there's not waterproofing and the wind and other weather conditions have helped the water to filter.</p>	
Solution	
<p>The solution would be to put a waterproofing layer in this deck hotspot. This waterproofing layer must meet the CTE regulations so it should increase the vertical face at least 25cm and stand out out under the tiles at least 10cm.</p>

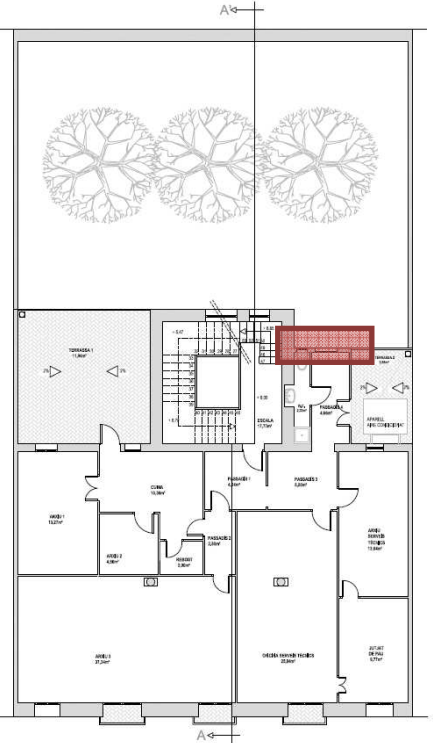
Pathology found in the window between the bathroom and the terrace on the second floor.	
Pathological description	
<p>Under the window we can found moistures by filtration. The rain goes down the wall softening the layer and leaving dirt from outside. The poor placement of the wood, the lack of sealing and washes in the window, and the porosity of the back facade have made the rain to be filtered more easily.</p>	
Solution	
<p>To remove this moisture, we will add a flashing to the window with the corresponding flashing. We will also have to seal the window properly.</p>

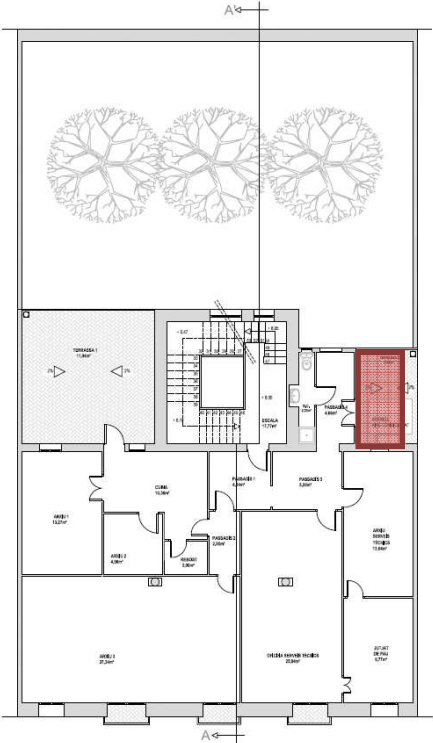
Physical erosion on the floor of the terrace of the second floor.	
Pathological description	
The elements of the back yard are exposed to hard weather conditions. The high humidity, the low incidence of the sun and in winter frosts have weakens the materials and made them loose their initial resistance. The erosion has formed small mountains of sand and dirt.	
Solution	
The solution of the problem consists in working the topcoat layer till you reach the support materials. After cleaning the base materials, applying a metallic mesh and re-do the topcoat with a mortar of great plasticity to absorb the hygro-thermal movements to which are exposed these elements. Finally, applying a finish coat with ceramic tiles, to help the water to slip over. In a long term, this will help to avoid new problems of erosion of the mortar.

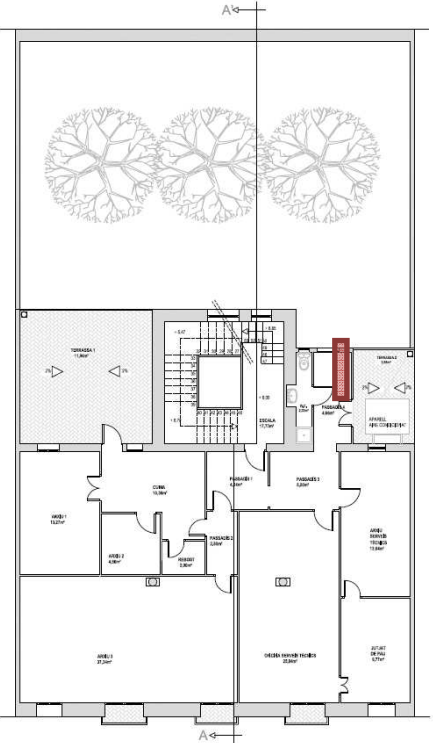
Detachment in the hallway between the bathroom and outdoor terrace, located on the second floor.	
Pathological description	
In the hall we find detachments of the coat layer at the bottom of the wall. Due to the movements and the expansion and contraction that this area suffers quite often, besides the low elasticity of finishing material have made some of the lower parts of the corridor falling over.	
Solution	
Working the finished coat in its whole. Then applying a metallic mesh and re-do the finish coat with a mortar of great flexibility to absorb higro-thermal movements. Finally, giving several layers of paint.

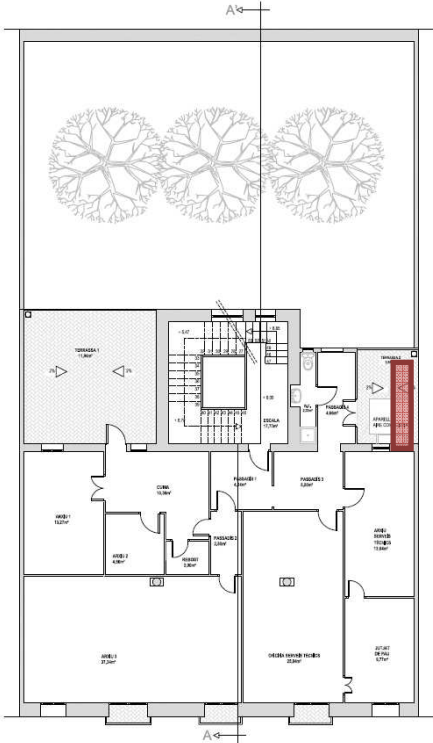
Detachments on the small terrace wall of the second floor.	
Pathological description	
The extreme weather conditions that this side of the building suffers, the humidity and winter frosts have softened the materials, losing their strength and their initial properties. In some cases this has led to erosion and others, as this case, even to lose the layers.	
Solution	
Working the topcoat layer till you reach the support materials. After cleaning the base materials, applying a metallic mesh and re-do the topcoat with a mortar of great plasticity to absorb the hygro-thermal movements to which are exposed these elements.

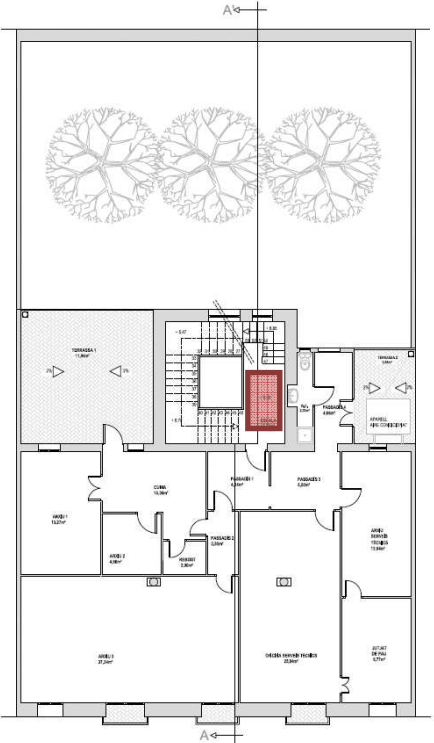
Mechanical erosion along the staircase landing of the second floor.	
Pathological description	
The low resistance of the material of which is made the ceramic soil and the mechanical stresses that the floor have suffered during his life, have made many areas of the soil surface worn down, causing even detachment of the whole area.	
Solution	
Replacing the whole ceramic soil for another new one more resistant to the mechanical stresses to which is exposed every day.

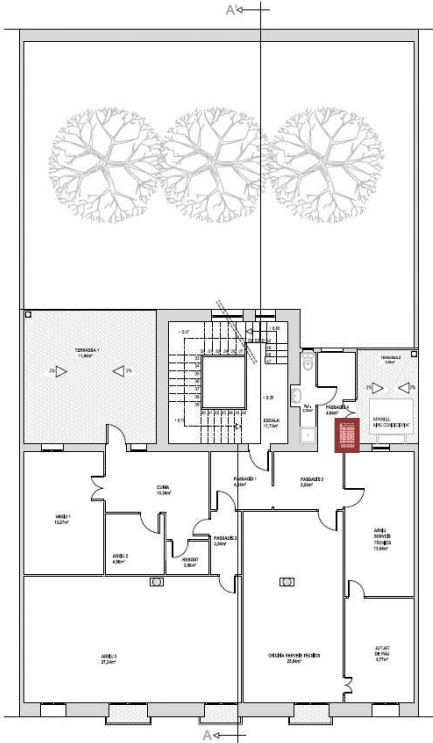
Abiotic agents in the inner corner of the wall that separates the interior with the small terrace on the second floor.	
Pathological description	
On the inner side of the wall, at the bottom, we can find mould. This is a wet zone (due to the humidity on the other side wall – the terrace-) and porous (due to wall material). In general, great conditions to this kind of organisms can arise.	
Solution	
First of all, we will fix pathology no. 38 which it's the cause of this one. Then, we'll remove the surface layer where the moulds are, and we'll replace it with a new layer of a thinner and more compact material. Finally, we'll give a layer of a fungicide paint. Moreover, we will apply this paint in other areas which are prone to have moulds.

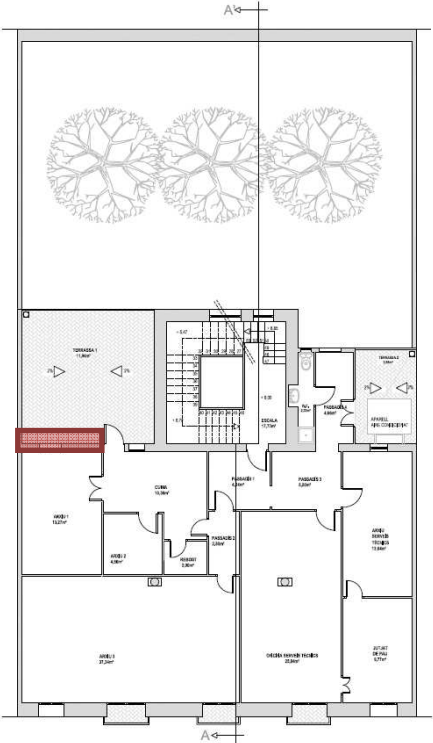
Detachments under the window of the Archive, on the second floor.	
Pathological description	
Detachment of the finishing coat of the wall below the window. This has happened because of the situation of the wall: possible moistures by filtration through the window. Other causes may have been the resilient movement of the support material and the lack of elasticity of the finishing coat.	
Solution	
Working the finishing coat in its whole. Then applying a metallic mesh and re-do the finish coat with a mortar of great flexibility to absorb higo-thermal movements. Finally, giving several layers of paint.

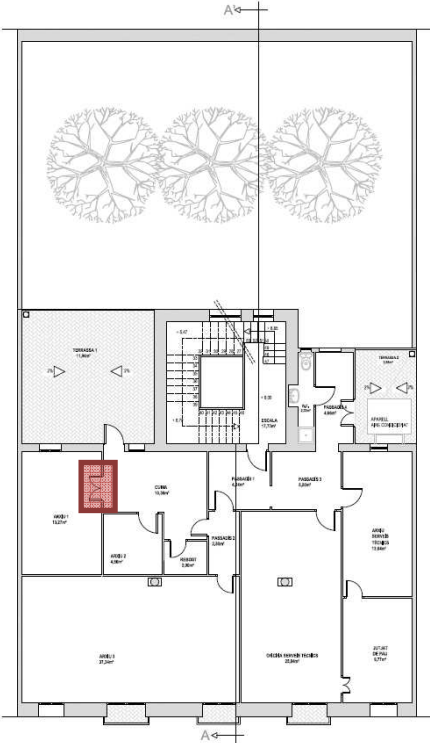
<p>Horizontal crack surrounding the gate of the Archive Roo, in the second floor.</p>

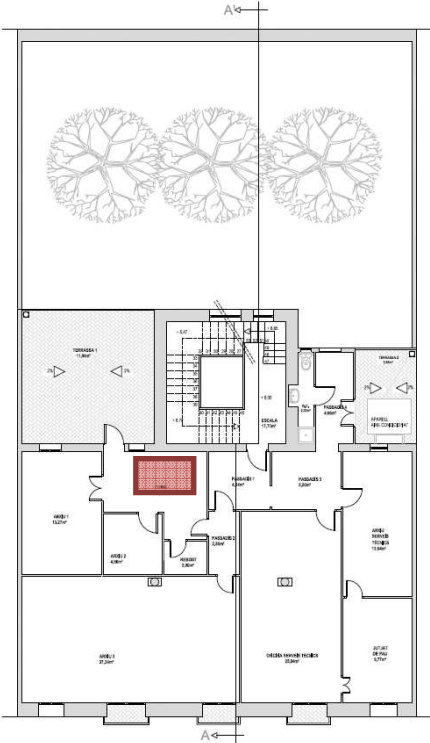
<p>Irregular floor with slope in the kitchen, on the second floor.</p>

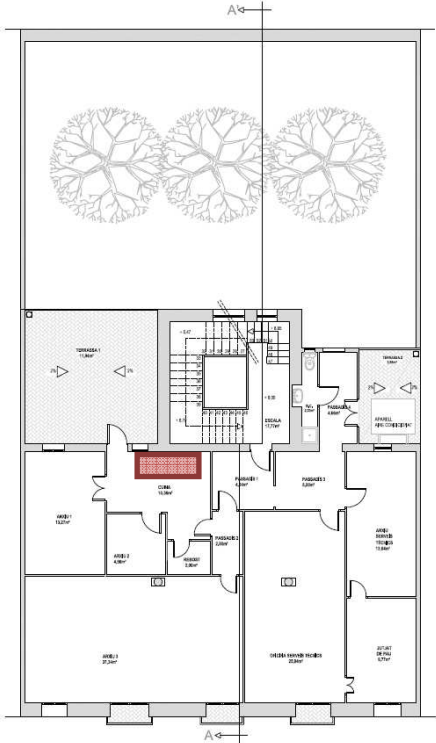
Vertical crack in the kitchen wall.	
Pathological description	
On the wall of the kitchen there's a thick crack drawing a diagonal (following the discharge arc) that goes from one side to the other side of the wall breaking gaskets and elements. The cause of the crack is the low resistance of this element to mechanical forces as tensile stress, shearing or strenght and low thickness of the element. All in all, this combination has made this crack to appear.	
Solution	
Considering that the pieces are broken, we will replace them with similiar ones. To do this, the bricks will be covered with a layer of mortar which has some plasticity and expansive ingredients. To do this, we will need to inject the mortar because the operation is a bit difficult.

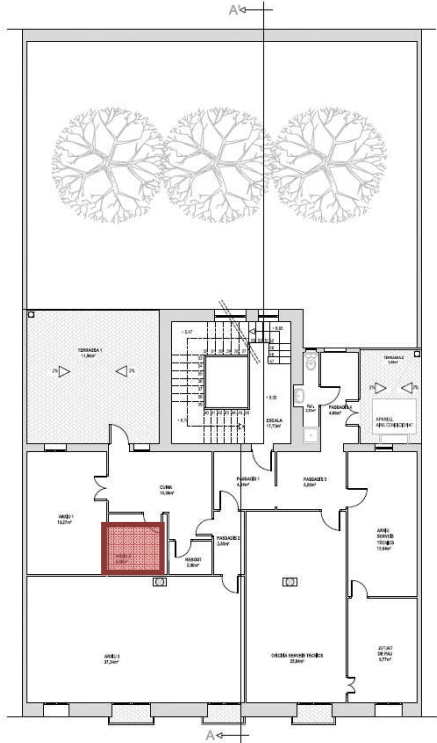
Crack that goes all over the walls of the Archive Room, on the second floor.	
Pathological description	
The crack of this element is originated between the base element and the mortar. It has not broken any element in between, and it goes from the top to the bottom of the wall. The lack of adhesion between the mortar and the brick, and the tensile stress to which the wall is submitted by suffering dimensional variations has made the crack to appear.	
Solution	
Filling the crack considering that the problem is the adherence. That's why the crack is cleaned with an awl or similar object, injecting a mortar with certain plasticity and expansive ingredients. This will be done on both sides. Finally, covering the surface with mortar.

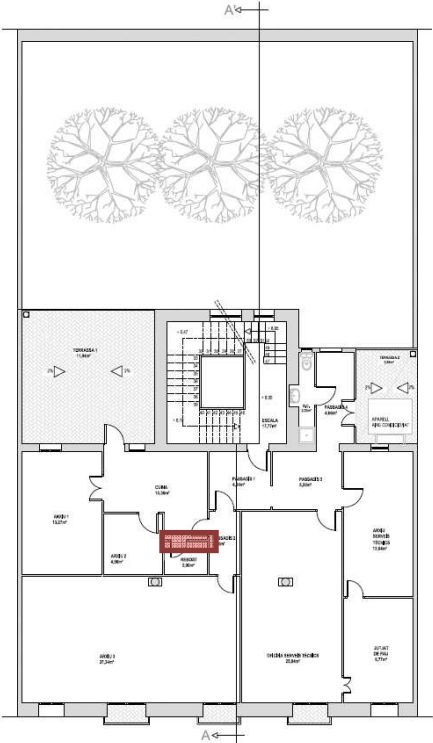
Crack in the wall of the pantry room located on the second floor.	
Pathological description	
There's a small crack on the wall of the pantry. It is probably due to the thinness of the wall which also has perforations that weaken the adherence of the wall.	
Solution	
We will clean the crack with punch, and then we will inject a mortar that has some plasticity and expansive qualities to ensure that the crack is filled in. That's why we must do this for both sides of the crack.

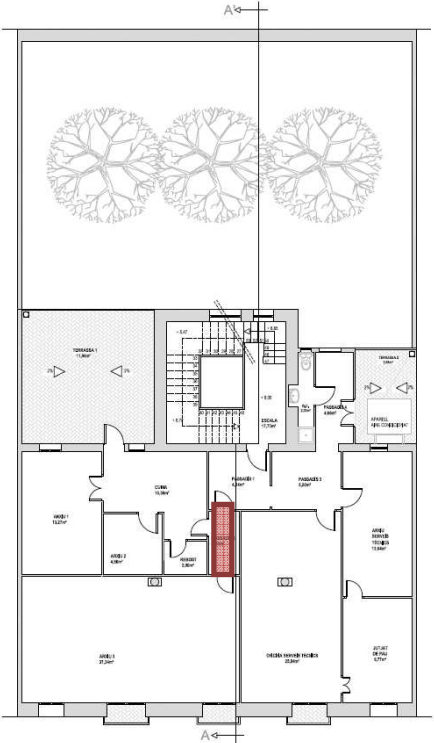
Floor with slopes on the hallway next to the kitchen, on the second floor.	
Pathological description	
In some areas, the floor suffers deformations. The cause of these deformations is exhaustion of the useful life of the wooden horizontal structure. The dimensions of the joists were the appropriate solution at that time and the framework has not suffered overloading.	
Solution	
Due to the state of the structure, we should replace the joists with a similar functional system such as the "nou bau". Steel drawers that fit under the wood joists which are filled with repair mortar to create a single resistant element of wood (existing), steel and mortar.

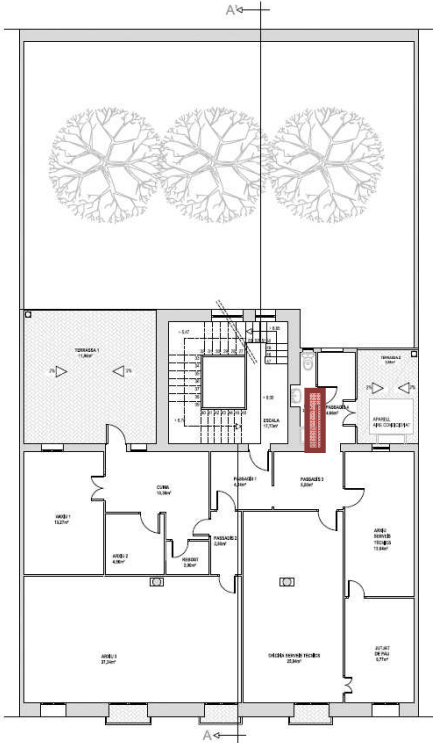
<p>Moisture on the outer wall of the bathroom on the second floor.</p>

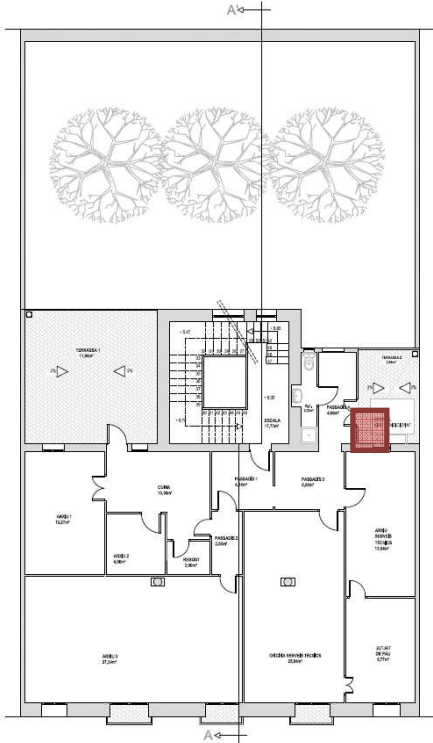
<p>Moistures in the small outdoor terrace. Just where it is the drain pipe.</p>

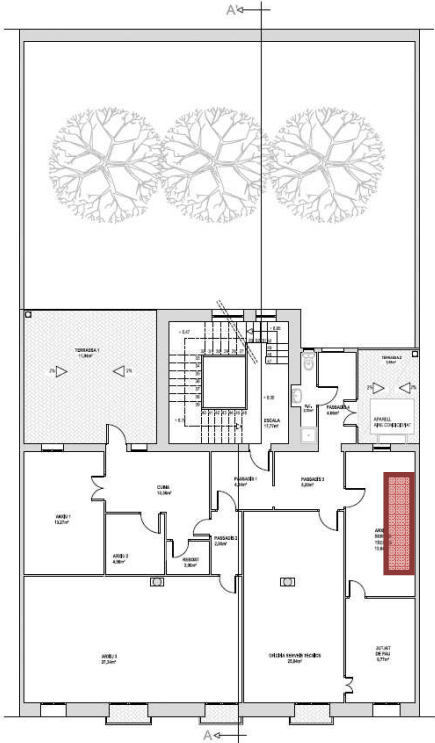
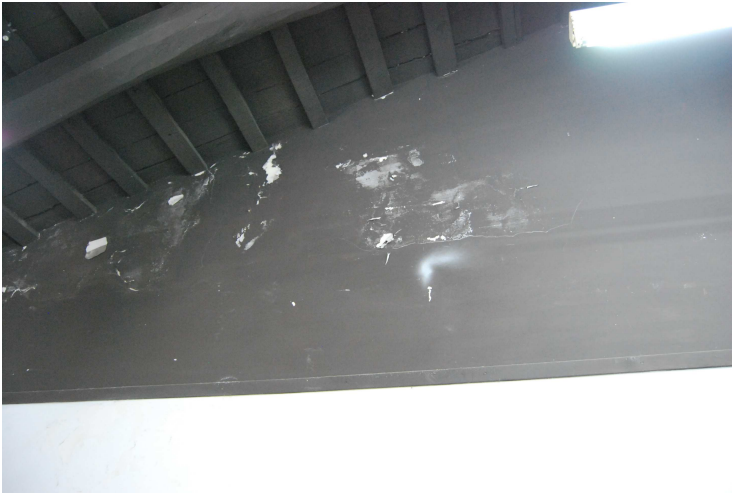
<p>Detachments of the topcoat wall of the Technical Services Archives Room, on the second floor.</p>

Pathological description	
Detachment of the paint layer due to the misapplication of paint on the wall. The weather conditions and poor adhesion characteristics of the paint, is making this layer to fall.	
Solution	
Remove the whole layer paint, clean the surface, and the repaint it with a new white plastic paint.

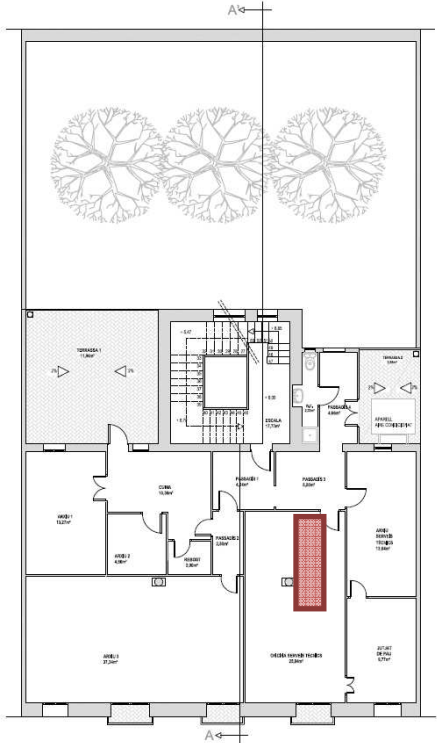
<p>Crack in the floor of the Technical Services office on the second floor.</p>

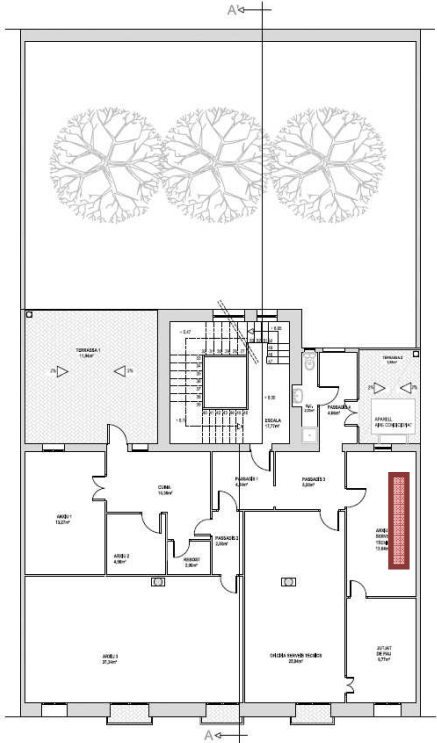
Moistures in the party wall of the Technical Service Archive Room of the second floor.	
Pathological description	
The high humidity and the poor ventilation of the room have caused these moistures on the wall. The condensation of the humidity has been shown up in pale brown tones on the surface of the wall.	
Solution	
The ventilation of the room would be enough to remove this moisture since it doesn't seem to be a critical moisture and it doesn't affect to the building.

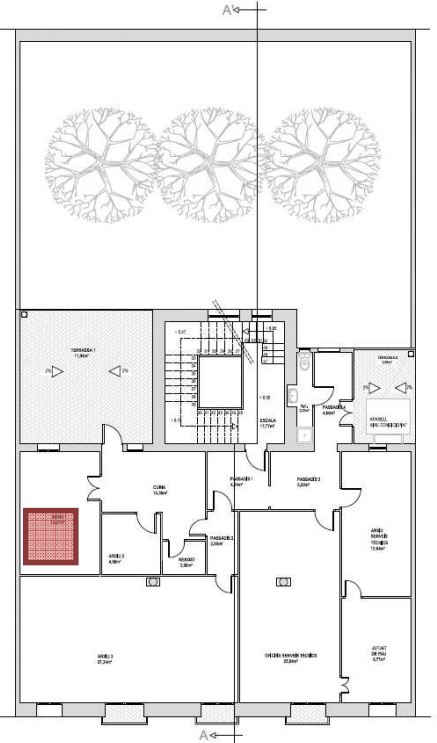
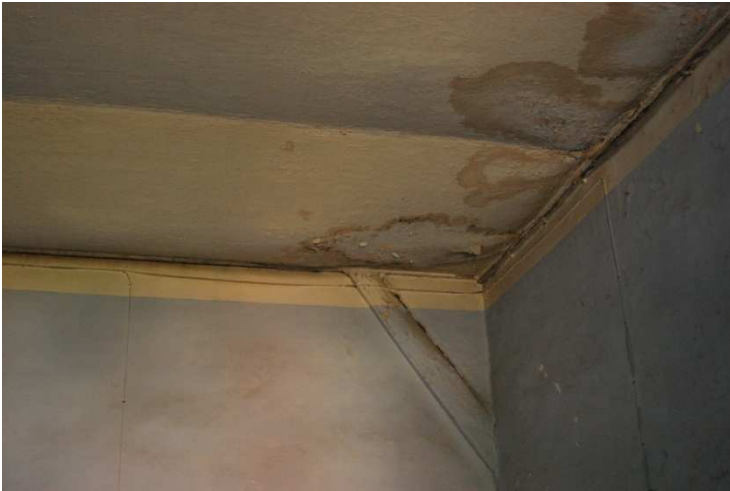
Convex roof in th Archive Room on the seconf floor.	
Pathological description	
Convex roof with moistures spots. This is caused by water filtration through the cracks and overtures of the roof. Also, the high humidity of the area aggravates the problem.	
Solution	
In the project we have suggested replacing the roof, so the water filtration problem will be solved. However, we still need to remove the layers that form the topcoat in order to let the surface dry, and erase the problem completely.

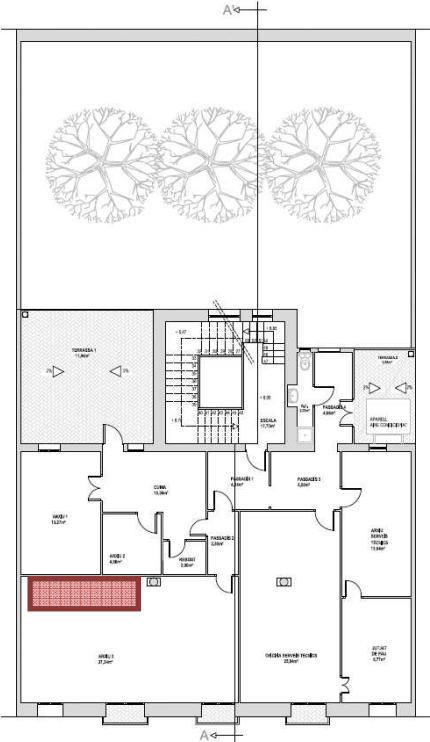
U shaped floor in the Large Archive Room of the second floor.	
Pathological description	
In some areas, mainly in the third floor, the floor suffers deformations. The cause of these deformations is exhaustion of the useful life of the wooden horizontal structure. The dimensions of the joists were the appropriate solution at that time and the framework has not suffered overloading.	
Solution	
Due to the state of the structure, we should replace the joists with a similar functional system such as the “nou bau”. Steel drawers that fit under the wood joists which are filled with repair mortar to create a single resistant element of wood (existing), steel and mortar.

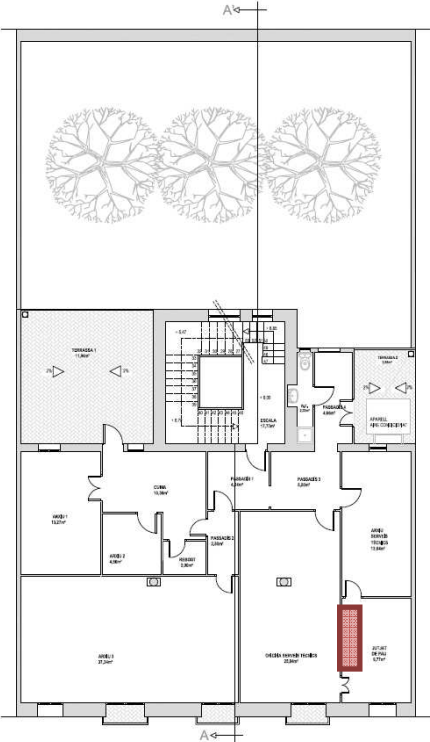
Crack on the vertical face of the Peace Court on the second floor	
Pathological description	
It is a completely horizontal fissure at the bottom of the wall. The deformations of the forged framework have created new (wrong) support points in the weakest part of the wall making this fissure to appear.	
Solution	
The first thing we need to do is dealing with the problem. Therefore, we'll reinforce the slab to stop the new settlement which causes the crack. Then, we'll clean up well the crack and we'll inject mortar with expansive and plastic properties to ensure that the crack is filled.

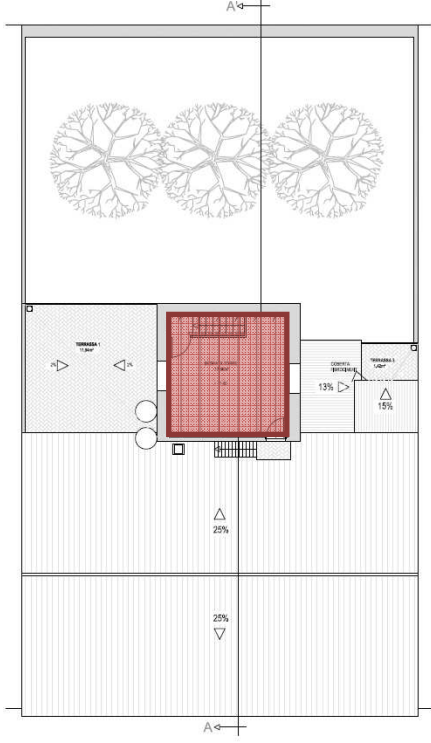
<p>Oxidation in each metal ceiling joists of the tower of the third floor.</p>

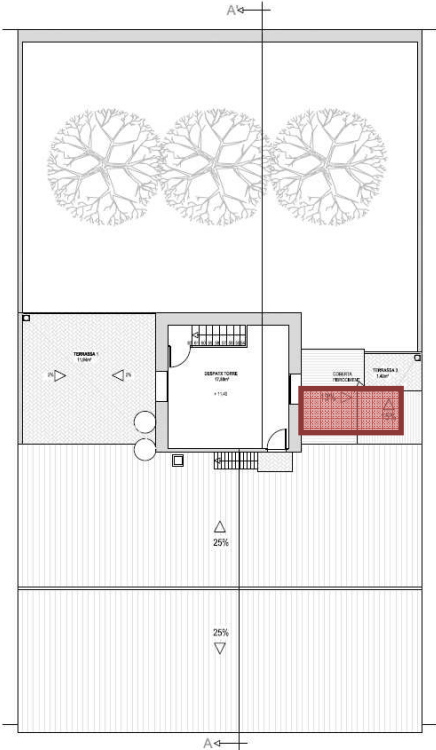
Oxidation of metallic elements of the small terrace on second floor.	
Pathological description	
<p>The constant exposure to the environment and external agents such as water and humidity have rusted these metallic elements that hold the cover of cement.</p> <p>Besides, the oxidation of these elements has made the metal to weaken and lose its strength. As a result, every iron bars have suffered a light bulge.</p>	
Solution	
<p>In the project we have suggested removing the fibre cement roof, so the cleverest solution would be also to remove the metallic elements that hold this roof.</p>

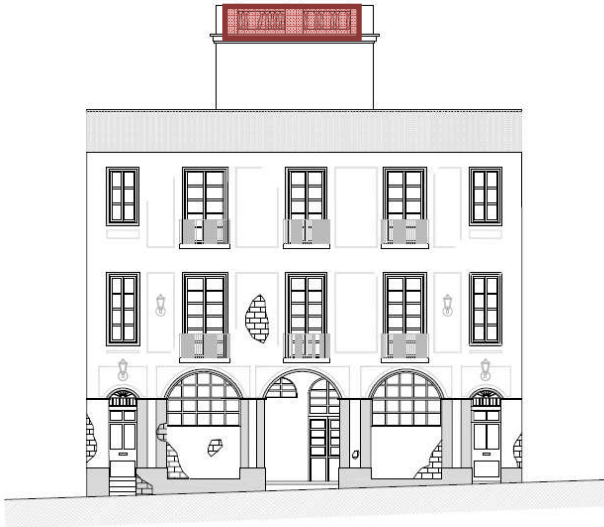
Elements about to fall in the deck railing of the flat roof.	
Pathological description	
Some of the ornamental elements of the railing of the tower are about to fall. The erosions that these elements may suffer because of their exposure to external agents may have caused erosions from the base unit causing detachments of the ornamental elements.	
Solution	
Replacements of the elements that are about to fall for a new ones with similar ornamental characteristics or even using the same ones if they are not really damaged, but with proper resistance to external agents properties and supported with a better system.

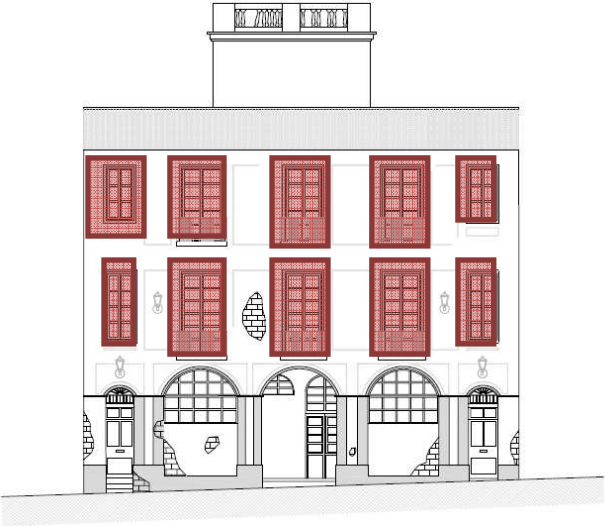
In all windows of the main facade, in the decorative frames.	
Pathological description	
The dirt we find in the windows is caused by the porosity of the material of what is made the ornamental frame. Also the proximity of the building to a road with lot of traffic increases the dirt of the facade.	
Solution	
To remove the dirt incrusted on the facade, we'll clean the walls with water pressure. Then we'll brush the walls with detergent and then we'll apply again water pressure.

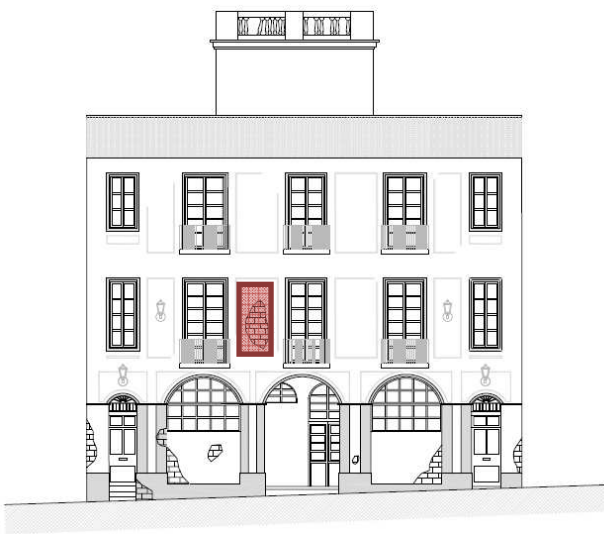
Detachment of some parts of the topcoat between the first and second balcony of the first floor in the main facade.	
Pathological description	
Partial detachment in the main facade due to its frontal situation. It is exposed to constant hygro-thermal variations and lacks elasticity that leads to the detachment of some parts.	
Solution	
Working the whole topcoat. Then, applying a metallic mesh and re-doing the topcoat with a mortar of great plasticity to absorb the hygro-thermal movements. Finally, giving several layers of plastic paint of a colour similar to the original one.

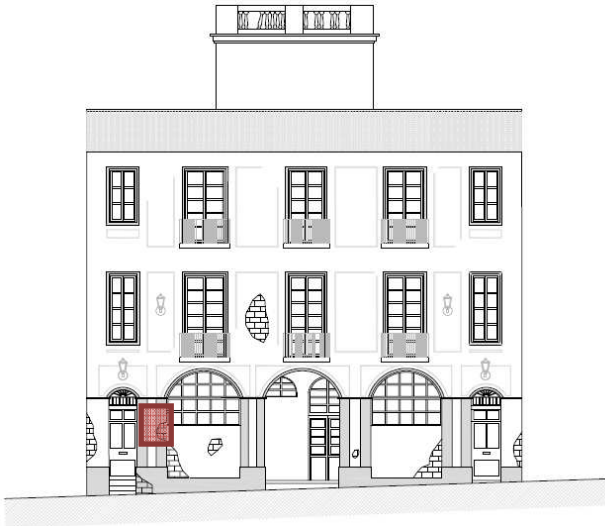
Detachment of the top coat of the main facade, on left door.	
Pathological description	
Partial detachment in the main facade. This is because of the situation of the wall where the humidity is very pronounced. Being in the front, the wall is also exposed to hygro-thermal variations, and its lack of elasticity has led to erosion in such proportion.	
Solution	
Working the affected areas. Then, applying a metallic mesh and re-doing the topcoat with a mortar of great plasticity to absorb the hygro-thermal movements. Finally, giving several layers of plastic paint of a colour similar to the original one.

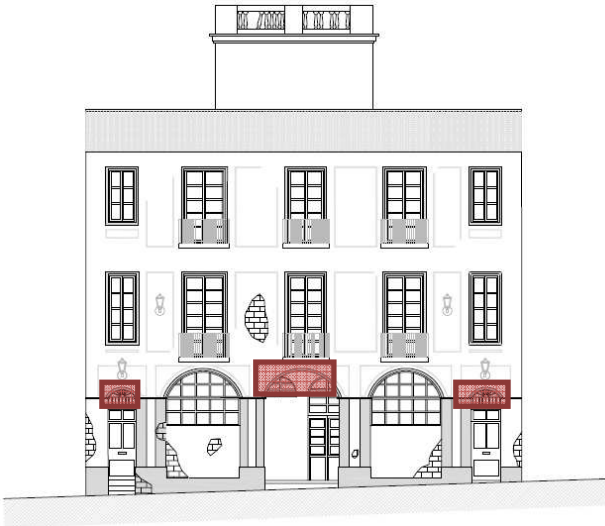
Small detachments in the decorative elements of the arches of the main front doors.	
Pathological description	
All ornamental elements of the main facade, have suffered partial detachments. All this is due to the wind and external agents that have weakened these elements and finally some parts have fallen.	
Solution	
The solution would be the reconstruction of these elements.

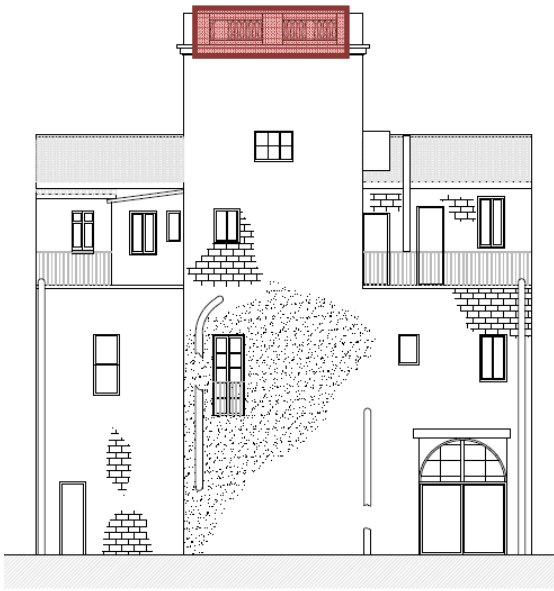
Detachments in the railing of the flat floor terrace.	
Pathological description	
Some of the ornamental elements of the railing of the tower are about to fall. These erosions may have been caused because of its location and its exposure to external agents. The erosion has made the base/support material have lost its properties causing this detachment.	
Solution	
Replacements of the elements that are about to fall for a a new ones with similar ornamental characteristics or even using the same ones if they are not really damaged, but with proper resistance to external agents properties and supported with a better system.

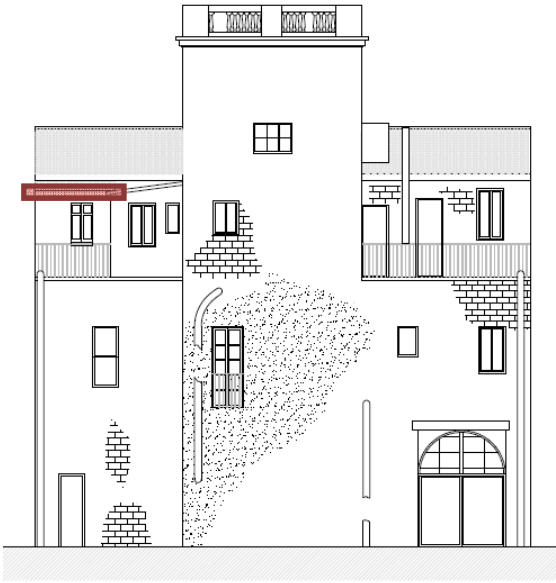
Oxidation of the metallic elements that form the roof of the small fibrocement terrace on the second floor.	
Pathological description	
Its constant exposure to the environment and external agents such as water and humidity has rusted these metallic elements that hold the cement roof. Besides, the oxidation has weakened the iron making it loose its properties and bulging the roof.	
Solution	
Because fibre cement roof should disappear, the best solution is also the removal of metallic elements that form or endure these types of cover. Thus, the elements are removed from the project.
